RESUMEN

Bulk handling conveyors are used to handle a vast array of materials in an efficient and safe manner. The alignment of the framework and components is the key to minimizing the costs of the conveyor operation. Laser Alignment provides a highly accurate method (.003" at 500') of aligning the frame and components of a conveyor system. Benefits of a correctly aligned system are reduced drive and non-drive pulley lagging wear, reduced belt cover wear, increased belt splice life, increased component life, reduced power consumption, and reduced spillage of material from the conveyor. Laser Technology can be extended to non conveyor applications such as tripper rails and structural foundation elevations just to name a few.

INTRODUCCIÓN

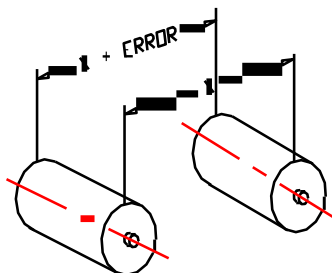
Muchas veces, cuando una polea como la polea matriz no está alineada, encontramos que la polea de contracurvado también está mal alineada en la dirección opuesta para compensar la polea matriz, esta condición causó un desgaste desigual de revestimiento, desgaste de la cubierta de la banda, fuerzas de rodamiento más altas de lo normal y alta tensión del borde de la banda entre la polea matriz y la polea de contracurvado.
